# 南禅寺大殿修复

祁英涛 柴泽俊

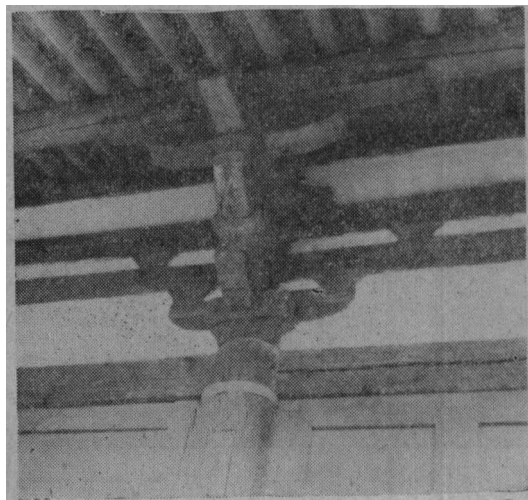
前后檐柱头斗拱：柱头上安大斗，正心横向置泥道拱，其上两层柱头枋和一层压槽

枋，下层柱头枋隐刻泥道慢拱。纵向前出华拱两跳，第一跳偷心，第二跳上置令拱与耍头相交，其上再用替木承托挑檐檩。二跳华拱即为大梁的出头，耍头为大梁上的缴背出头砍制而成，耍头平出，做成批竹昂式（图七）。

图七 前后檐柱头斗拱

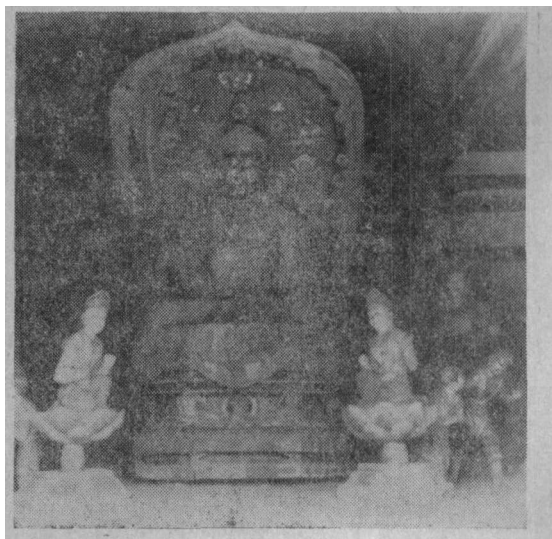
这组塑像，以释迦佛居中，两边依次排列着二弟子、二菩萨、文殊、普贤，其次为侍立菩萨、天王，再配以半跪半蹲在莲座上的供养菩萨，侍立的童子，牵狮象的“拂菻”和“獠蛮”。这些塑像的排列次序，完全按照佛经上所述的地位尊卑而设计的。释迦居中，坐在高148厘米的八角形须弥座上，像高248厘米，总高将近4米，衬以插入檩间的雕花背光板，在不高的佛殿内，取得了主像高大的艺术效果。其他侍立的弟子、菩萨，身高都在2米左右。天王稍高一些，比文殊、普贤又矮一点，服役的童子，身高仅为1米左右，而且双足踩在砖砌地面以下，说明他们比站在莲花上的菩萨的地位更为低下。这些塑像面带微笑，神态安然，是一幅封建社会中森严的等级制度的再现。匠师们成功的利用塑像体型大小，比例悬殊的艺术夸张手法取得很好的效果，是一组难得的唐代艺术佳品（图一三、一四、一五）。

图一三 释迦像

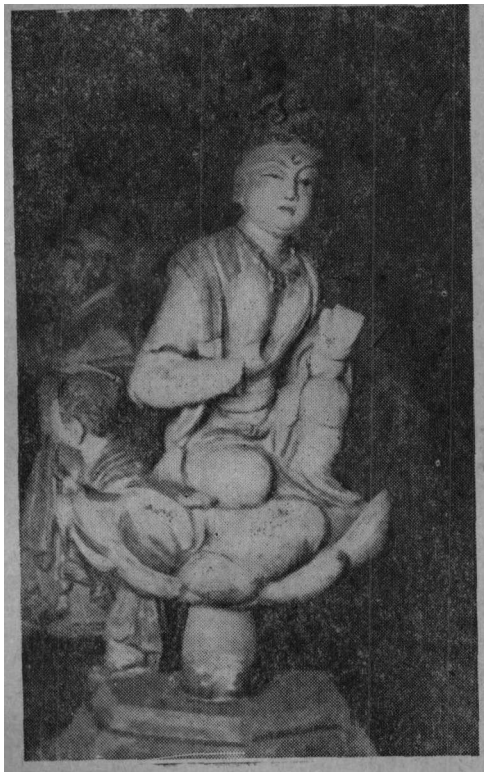
图一四 莲座菩萨

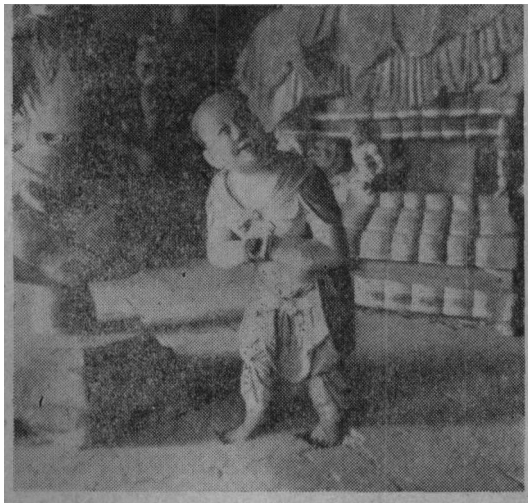
图一五 童子
